## TÉCNICAS DE BIORREMEDIAÇÃO PARA MELHORIA DA QUALIDADE DA LAGOA DO PIQUERI

### Analysis of bioremediation techniques for the improvement of water quality of Piqueri Lagoon

Escola Técnica Estadual de São Paulo

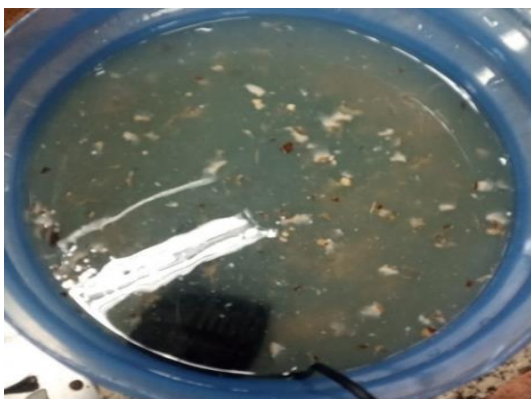
Para o Sistema 0 - Semente de Moringa: 10,8 gramas de semente de Moringa foram maceradas em um pilão e colocadas em 3,6 litros de água da lagoa, não utilizamos compressão de ar e nem bombas nesse sistema (Figura 2).

**Figura 2.** Sistema 0: Semente de Moringa com solução salina.

A tabela 4 apresenta dados ao longo de um mês do funcionamento dos sistemas. O Sistema 0 foi desligado e remodelado; a falta de oxigenação no aquário resultou no apodrecimento das sementes. Essas por estarem inteiras, incluindo alas e o tegumento/semente, intensificaram o processo de decomposição. Assim, ao invés de tratar a água, a solução proposta elevou os níveis de amônia e fosfato, gerando maior eutrofização do meio.

**Tabela 4.** Sistema 0 - Variáveis da água após o uso da semente de Moringa e Solução Salina.

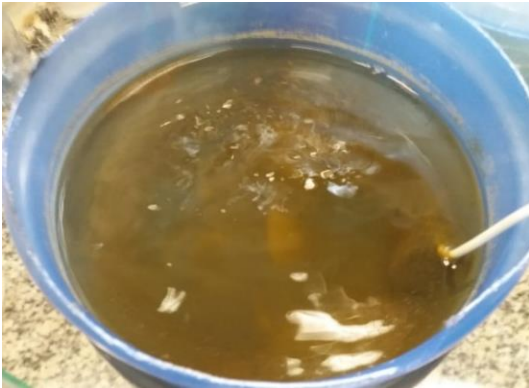
Para o Sistema 1 - Extrato de Moringa macerada com solução salina: a solução salina foi preparada 15 minutos antes da montagem, com 0,8 gramas de cloreto de sódio e 300 ml de água mineral. Nesta solução foram acrescentadas 9 gramas de extrato de Moringa e reservado por mais 15 minutos; após esse tempo esse líquido foi colocado dentro do recipiente com capacidade máxima de 4 litros já preenchido com 3,6 litros de água da lagoa e com o compressor de ar funcionando (Figura 3).

**Figura 3.** Sistema 1: Extrato de Moringa macerada com solução salina.

O sistema 1 foi montado com o intuito de ter uma alternativa potencializada para a coagulação paliativa, tendo em vista que a solução salina acelera as propriedades do extrato de Moringa, e os objetivos com esta

técnica foram atingidos, como podemos observar na Tabela 5: coagulação ocorreu de forma satisfatória, diminuindo a turbidez.

A remodelação deste sistema também se viu necessária, e utilizamos da filtragem para retirar os sólidos já sedimentados; após esta ação houve uma melhora nas variáveis.

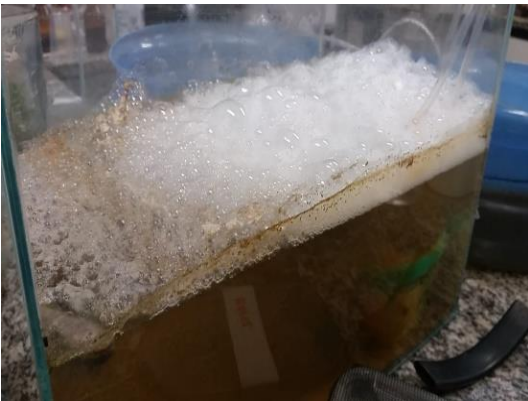
No Sistema 2 - Extrato de Moringa macerada com biofiltro: montado em um recipiente com capacidade de 10 litros, mas apenas 5,1 litros de água foram utilizados; neste mesmo sistema 15,8 gramas de extrato de Moringa e o compressor de ar foram adicionados. Além desses itens, um biofiltro com cascalho de rio, areia e carvão ativado.

**Figura 4.** Sistema 2: Extrato de Moringa macerada com biofiltro de cascalho

O Sistema 2 foi montado com a Moringa macerada e a complementação do biofiltro. Como apresentado na Tabela 6, o papel coagulante da Moringa foi cumprido, isto é, houve resultados positivos de sedimentação, porém, a ação do biofiltro não foi eficaz na situação presente, causando uma elevação nas variáveis.

Desta forma, a remodelação do sistema foi necessária: os sedimentos gerados pela ação fitorremediadora foram retirados com a filtração, em seguida, o filtro biológico foi reinserido de modo a cumprir sua função. Após 10 dias de análise, a água filtrada teve decaimento em seus níveis de turbidez, assim como de eutrofização, concluindo que a remodelação do sistema obteve sucesso.

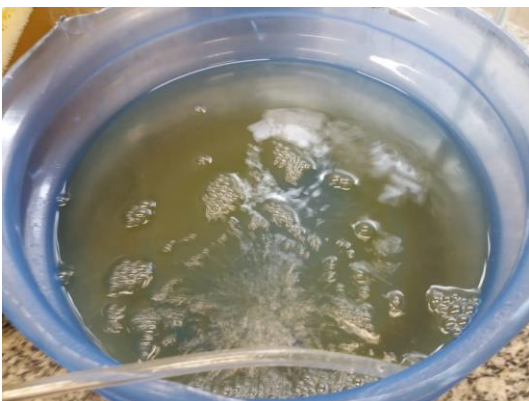
O Sistema 3 - Sulfato de alumínio: montado em um recipiente com capacidade máxima de 4 litros, mas apenas 3,6 litros de água foram utilizados; O compressor de ar e 0,14 gramas de sulfato de alumínio também foram inseridos nesse sistema.

**Figura 5.** Sistema 3. Sulfato de alumínio.

Para comparação da eficácia de um agente químico e natural, o Sistema 3 de sulfato de alumínio foi montado; esse reagente regula o pH da água e age como coagulante químico. Conforme a Tabela 7, seu papel foi cumprido: houve coagulação lenta da água, assim como diminuição nos níveis de turbidez e do pH. O sistema teve resultados condizentes com sua função.

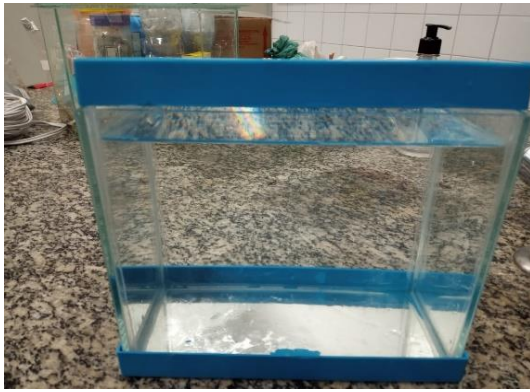
Por fim, o Sistema 4 - controle com água mineral: feito em um aquário com 3,6 litro de água mineral para termos uma comparação de resultados com uma água dentro das variáveis ideais.

**Figura 6.** Controle, uso de água mineral.

A Tabela 8 apresenta dados do sistema controle que demonstrou variáveis dentro do esperado e sua única função está relacionada a comparar suas variáveis com as amostras do sistema.
